ADRES	Het Bat 23 en 24 6211 EZ Maastricht
GEGEVENS	Oorspronkelijke functie: winkel-woonhuizen Huidige functie: winkel-woonhuizen
STATUS	Kenmerkend bouwwerk; voorgevel, dak, bouwvolume
FOTO'S

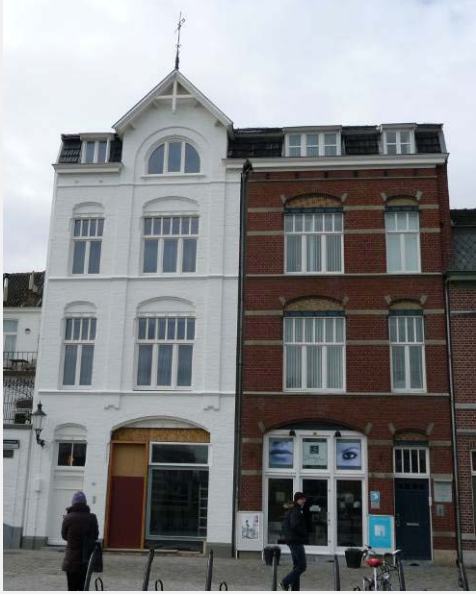
<p data-bbox="450 1064 833 1088"><i>De voorgevels van het Bat 23 (r) en Bat 24 (l)</i></p>
OMSCHRIJVING	<p data-bbox="450 1131 568 1155"><b>Inleiding</b></p> <p data-bbox="450 1162 1406 1218">Twee vroegtwintigste-eeuwse winkel-woonhuizen, gelegen binnen de bebouwde kom en binnen het beschermd stadsgezicht van Maastricht.</p> <p data-bbox="450 1256 609 1281"><b>Beschrijving</b></p> <p data-bbox="450 1288 1406 1473">Twee tussenwoningen, bestaande uit drie bouwlagen boven een kelder, gedekt met een mansardedak. In het voorste dakschild van nr.23 zijn twee originele dakkapellen met een plat dak. In het voorste dakschild van nr. 24 is rechts een steekkap van de topgevel boven een deel van de voorgevel, voorzien van een smeedijzeren windvaan. In het linker deel van het dakschild is één originele dakkapel met een plat dak. Aan het dak is een geprofileerde houten bakgoot met een tandlijst.</p> <p data-bbox="450 1480 571 1505"><i>Het Bat 23</i></p> <p data-bbox="450 1512 1406 1765">De voorgevel heeft een gecementeerde plint en is daarboven opgetrokken in rode baksteen met gepleisterde banden en aanzetstenen. Op de begane grond is links een brede winkelpui onder een gemetselde segmentboog. De houten pui is vervangen, maar rust op een origineel hardstenen stoepje, waarin twee kelderlichten zijn verwerkt. Boven de pui is een stalen latei met rozetten. De toegang naar de bovenwoning bevindt zich rechts in de gevel. Ook deze heeft een hardstenen stoepje met kelderlicht. De voordeur met gedeeld bovenlicht is vernieuwd. Boven de deur is een stalen latei met rozetten. Onder de gemetselde segmentboog is siermetselwerk aangebracht.</p> <p data-bbox="450 1771 1406 1921">Op de verdiepingen is steeds links een breed venster en rechts een smal venster onder gemetselde segmentbogen met siermetselwerk in de boogvelden. De ramen zijn vernieuwd naar oud model, de stalen lateien met rozetten zijn nog aanwezig. Onder de vensters zijn gevelbrede, geprofileerde kunststenen lijsten, die tevens als onderdorpels dienen. Ook onder de gootlijst is een kunststenen profiellijst.</p> <p data-bbox="450 1928 571 1953"><i>Het Bat 24</i></p> <p data-bbox="450 1960 1406 2047">De voorgevel van nr. 24 heeft een gecementeerde plint en is daarboven opgetrokken in baksteen met gepleisterde banden en aanzetstenen. Deze zijn niet meer zichtbaar doordat de gehele gevel in een later stadium wit is geschilderd. De gevel heeft een smalle travee</p>

<p>met een lijstgevel aan de linker zijde en een brede travee met een topgevel aan de rechter zijde. De topgevel is extra aangezet door twee gemetselde lisenen vanaf de eerste verdieping, die eindigen in een rondboog in de geveltop.</p> <p>Op de begane grond is links de toegang naar de bovenwoning onder een gemetselde segmentboog en stalen latei met rozetten. De houten voordeur met bovenlicht is origineel. Rechts is een brede opening van een winkelpui met een gemetselde segmentboog. De houten pui is vervangen, maar de opening bevat nog een originele stalen latei met rozetten.</p> <p>Op de verdiepingen is steeds links een smal venster en rechts een breed venster onder gemetselde segmentbogen met siermetselwerk in de boogvelden. De ramen zijn vernieuwd naar oud model, de stalen lateien met rozetten zijn nog aanwezig. Onder de vensters zijn gevelbrede, geprofileerde kunststenen lijsten, die tevens als onderdorpels dienen. Ook onder de gootlijst is een kunststenen profiellijst. In de topgevel is een half rond venster met vernieuwd raam. De topgevel heeft een houten sierversteving in de vorm van een makelaar en dwarsbalk.</p>

<p>WAARDERING</p>	<p>De bouwwerken zijn “kenmerkend” gewaardeerd vanwege hun historisch-ruimtelijke samenhang en architectuurhistorische waarden en meer in het bijzonder omdat:</p> <ul style="list-style-type: none"> <li>• de objecten deel uit maken van de historische middeleeuwse stedenbouwkundige structuur van de binnenstad, waarvan de oorspronkelijke ruimtelijke structuur nog herkenbaar aanwezig is.</li> <li>• de panden een beeldbepalende ligging hebben aan de voormalige kadewal van de historische stad, die door de sloop van de wal is vrij komen te liggen.</li> <li>• de gebouwen een ensemblewaarde hebben, omdat ze als eenheid zijn gebouwd.</li> <li>• de objecten architectuurhistorische betekenis hebben vanwege de esthetische kwaliteit van het gezamenlijke ontwerp.</li> <li>• ze een bijzonder materiaalgebruik, een bijzondere detaillering en bijzondere ornamenten hebben, zoals het siermetselwerk, de kunststenen banden en de stalen lateien met rozetten en de detaillering van de topgevel.</li> </ul> <p>Waardevolle elementen die bijdragen aan bovengenoemde waardering zijn onder andere:</p> <ul style="list-style-type: none"> <li>• de hardstenen stoepje met kelderlicht van de voordeur</li> <li>• de originele voordeur met bovenlicht van nr.24</li> <li>• het siermetselwerk</li> <li>• de kunststenen banden en sierstenen</li> <li>• de stalen lateien met rozetten</li> <li>• de gootlijst</li> <li>• de oorspronkelijke dakkapellen</li> <li>• de topgevel met sierversteving</li> <li>• de smeedijzeren windvaan</li> </ul> <p>Het pand is niet dominant gewaardeerd vanwege:</p> <ul style="list-style-type: none"> <li>- de aantasting van de authenticiteit door het vervangen van alle ramen en het wit schilderen van de oorspronkelijk kleurrijke gevel van nr.24.</li> </ul>

<p>RICHTLIJNEN</p>	<p>Algemeen:</p> <ul style="list-style-type: none"> <li>• Voor de algemene richtlijnen voor dominante en kenmerkende panden, alsmede de waardevolle cultuurhistorische elementen, zie paragraaf 2.1 van dit rapport.</li> </ul> <p>Objectgericht:</p> <ul style="list-style-type: none"> <li>• Indien mogelijk, is het gewenst de witte verflaag van nr.24 voorzichtig te verwijderen, zodat de oorspronkelijke kleurstelling en materialen in het zicht komen en de eenheid met het buurpand nr.23 hersteld kan worden.</li> </ul> <p>Het is wenselijk de beide panden als architectonische eenheid te behandelen bij toekomstig onderhoud en/of renovatiewerkzaamheden.</p>
